ДОТ № 5 в системе сухопутных оборонительных рубежей города Севастополя в 1941-1942 гг.

Местонахождение Дота: Нахимовский район (к востоку от с. Фруктовое на северной стороне развязки автодорог).

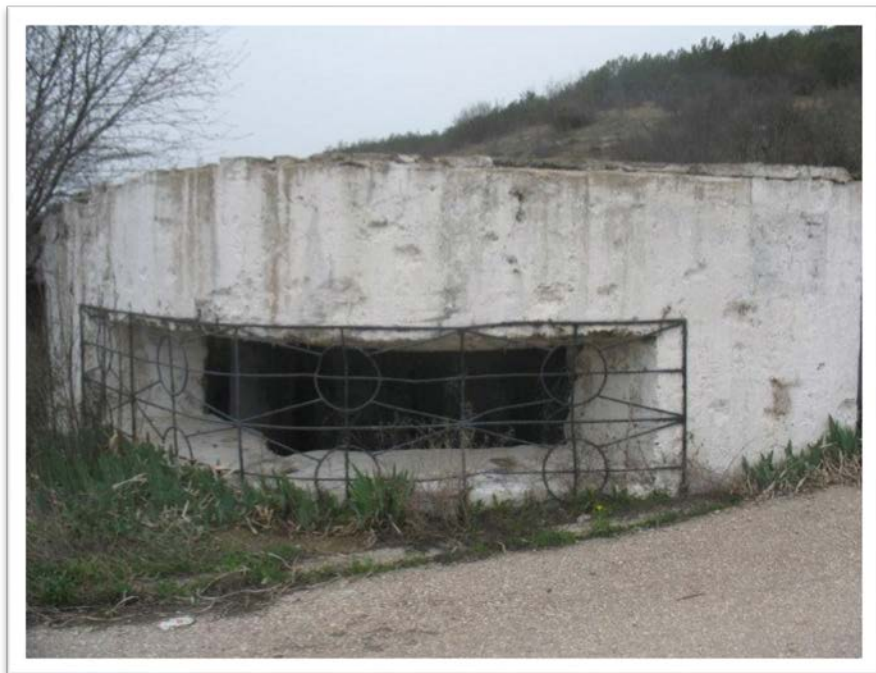
Узел дорог в районе Фруктового был прикрыт 100мм дотом № 5. Дот построен под 45мм орудие и перестроен под 100мм пушку «Б-24ПЛ», с недостроенной ПЛ. Он расположен у развилки дорог Севастополь - Симферополь и Севастополь-Евпатория у с. Фруктовое. Ориентирован фронтом к Севастополю, а тылом к склону горы. В крайних положениях орудие могло вести огонь вдоль дорог: до с. Фруктовое и простреливать долину р. Бельбек, и влево до с. Поворотное.

противника. Дот имеет стандартную конструкцию под 100 мм орудие Б-24ПЛ. Размеры дота 8x8 м. Вход сквозниковый, прикрыт небольшой земляной насыпью. В настоящее время дот сильно перестроен, первоначально в нем находился КПП при въезде в Севастополь, потом магазин, позже небольшой музей. В настоящее время не используется. Из-за перестройки обследование фундамента орудия невозможно, однако его конструкция позволяет предположить, что это было стандартное Б-24, открытого типа, спроектированное для советских подводных лодок. Входил в главный рубеж обороны СОР. Дот имел расчет 9 человек и принимал активное участие в боях за Севастополь в декабре 1941г, отражая атаки противника и удерживая его от прорыва по долине р. Бельбек. После отхода советских войск 22 декабря 1941 года к окраине с.Бельбек (Фруктовое) расчет дота продолжал сражаться в окружении. Даже расстреляв боезапас орудия, расчет продолжал отбиваться стрелковым оружием.
